DATA NEWS

Le bulletin d'informations Après-Vente

Bulletin

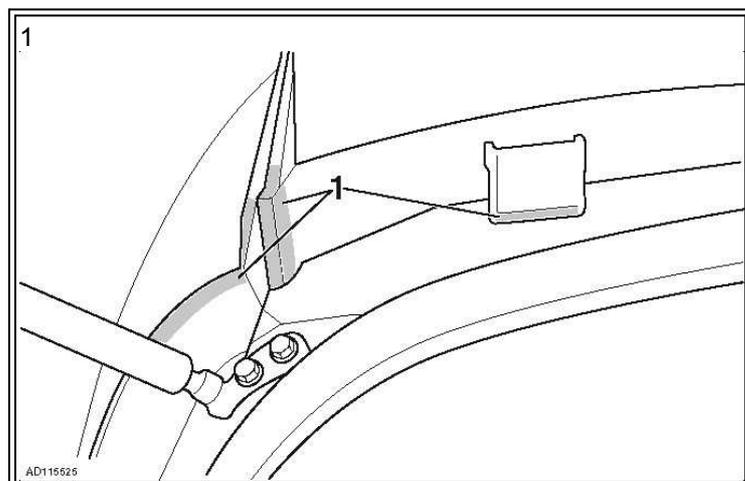
Fig. 1

- De l'eau pénètre dans le logement de la roue de secours.

- Durcissement et fissuration du produit d'étanchéité de carrosserie **Fig. 1** [1].

- Effectuer un test avec de l'eau sur la zone conduit de toit/hayon pour confirmer le problème.
- Nettoyer les alentours du conduit de toit/hayon.
- Appliquer un filet de 2-3 mm de produit d'étanchéité sur la zone concernée **Fig. 1** [1].
- Recommencer cette procédure de l'autre côté.
- Appliquer de la peinture de la même couleur que la caisse sur le produit d'étanchéité.
